1175 Schulraumerweiterung Maienfeld
Zustandsanalyse – Schulanlage Bündtli

ram | 24. April 2018

Die Gebäudeanalyse soll eine Übersicht zum aktuellen Zustand der Schulanlage Bündtli in Maienfeld ergeben.

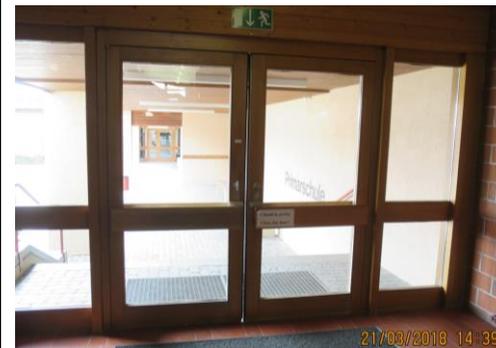
Die Aussentüren stammen allesamt aus dem Erstellungsjahr. Sie sind zum Teil massiv undicht und weisen starke Verschleisspuren auf.

Haupteingang, massiv undicht.

Massnahme: Ersatz.

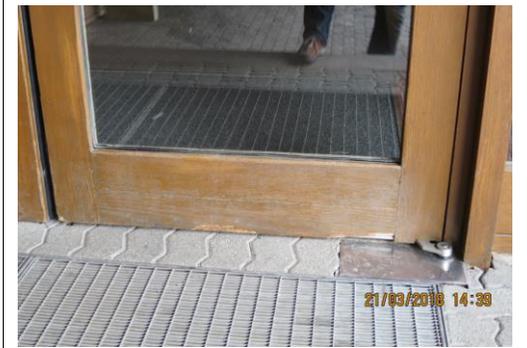
Holz mit starker Abnutzung.

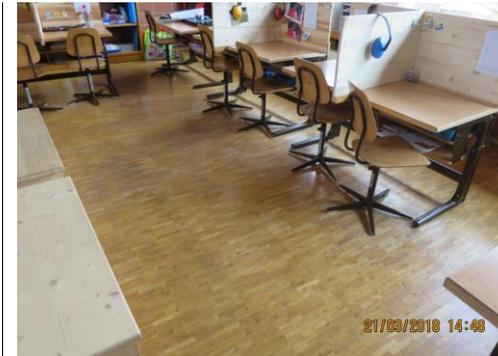
In den Klassenzimmern ist ein Klötzchen-Parkett verlegt. Dieser weist stellenweise deutliche Verschleisspuren auf, vereinzelt lösen sich einzelne Klötzchen.

Parkett in den Klassenzimmern, deutliche Verschleisspuren erkennbar.

Massnahme: lose Klötzchen neu einleimen
abschleifen und neu versiegeln.

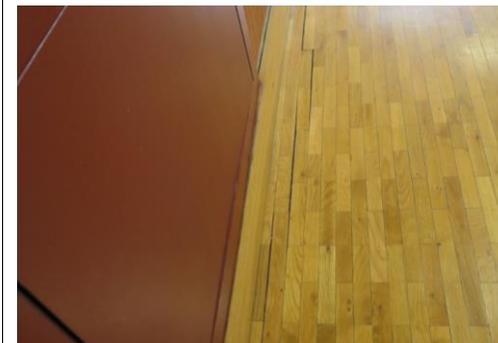
Offene Fugen im Parkett.

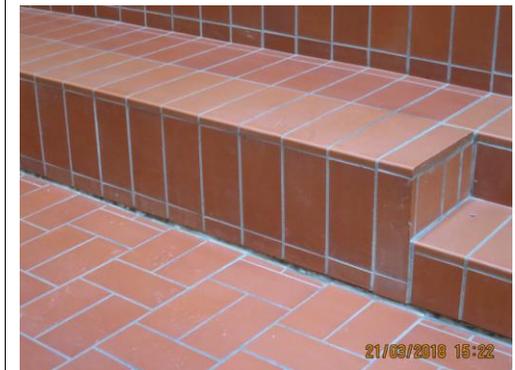
Korridore
Der Klinkerplattenboden in den Korridoren ist in einem sehr guten Zustand. Vor allem im älteren Teil sind die starren Fugen leicht abgenutzt. Die elastischen Fugen weisen leichte Verfärbungen auf.

Elastische Fugen mit Verfärbungen.

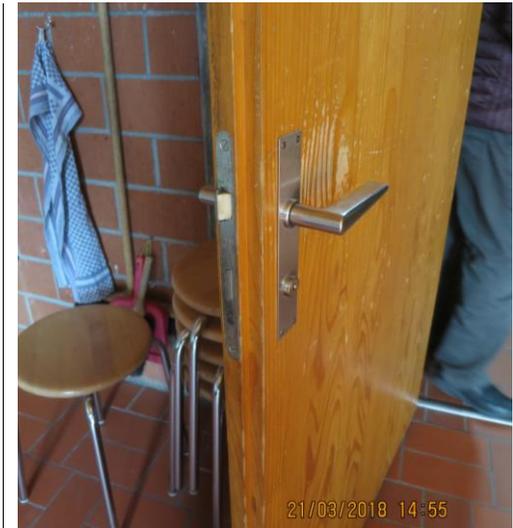
Die Innentüren zu den Klassenzimmern sind aus Holz und weisen deutliche Verschleisspuren auf. Der Schallschutz ist ungenügend. Die Türen weisen keinen geprüften Brandwiderstand auf.
Restlebensdauer: erreicht.
Massnahme: Ersatz.
Brandschutzanforderung abhängig vom Brandschutzkonzept.

Abnutzungsspuren an Türen erkennbar.

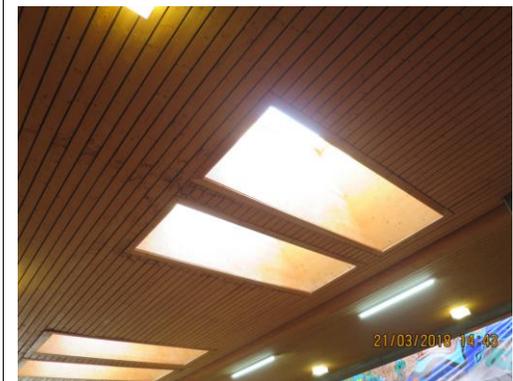
Im Korridor weist die Decke noch deutlich Wasserspuren der Undichtigkeiten im Dach- und Fensterbereich auf.

Decke Korridor.

Massnahme: Ersatz.

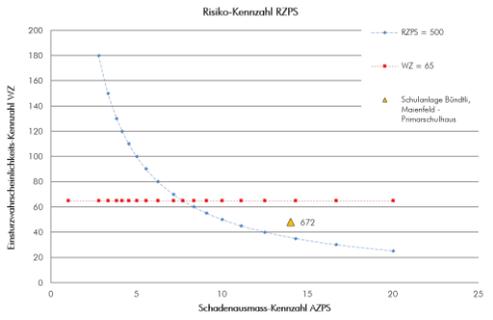
| Tragsicherheit | Zustandsbeurteilung | Fotos / Bemerkungen |
|---|---|---|
| Erdbebensicherheit | <p>Es fehlen die aussteifenden Wände aus Stahlbeton die bis ins Fundament reichen.</p> <p>Die Grobanalyse nach den Richtlinien des Bundesamtes für Wasser und Geologie BWG (Stufe 1) ergibt ein hohes Erdbebenrisiko (2. Priorität, $RZPS > 500 / WZ < 65$).</p> <p>Einsturzwahrscheinlichkeit WZ: 48 Schadensausmass AZPS: 14 Risikokennzahl RZPS: 672</p> <p>Massnahme: Stufe 2 einleiten.</p> | |

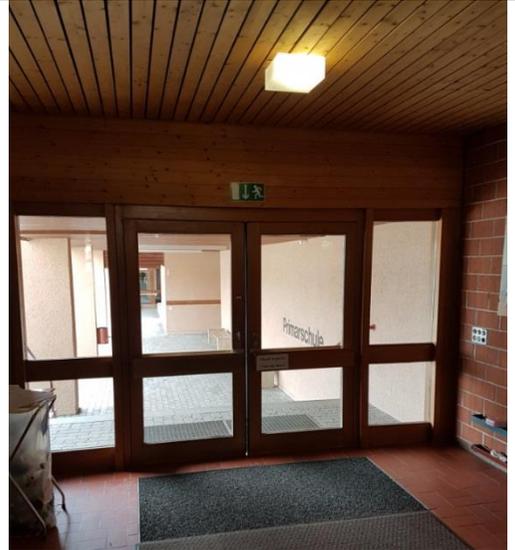
Sicherheitsbeleuchtung nicht vorhanden.

In Fluchtwegen sind Sicherheitsbeleuchtungen zu installieren.

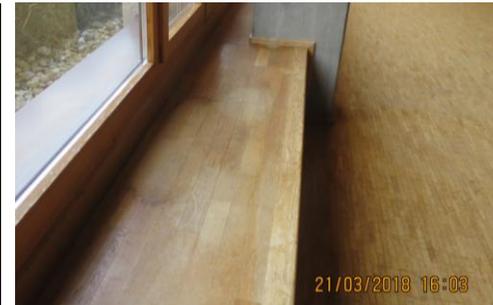
In den Klassenzimmern ist ein Klötzchen-Parkett verlegt. Dieser weist stellenweise deutliche Verschleisspuren auf. Vereinzelt lösen sich einzelne Klötzchen.

Parkett in der Aula weist Verschleisspuren auf.

Massnahme: lose Klötzchen neu einleimen
Abschleifen und neu versiegeln.

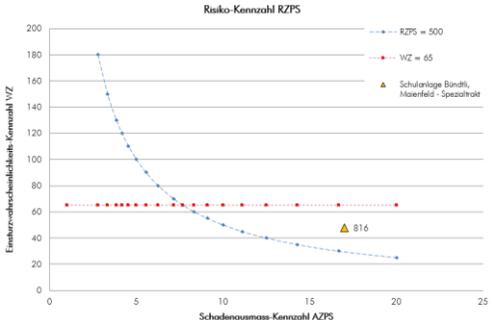
| Tragsicherheit | Zustandsbeurteilung | Fotos / Bemerkungen | |
|---|---|---|---|
| Erdbebensicherheit | <p>Aussteifenden Wände und durchgehende Wandscheiben aus Stahlbeton, die bis ins Fundament reichen, fehlen.</p> <p>Die Grobanalyse nach den Richtlinien des Bundesamtes für Wasser und Geologie BWG (Stufe 1) ergibt ein hohes Erdbebenrisiko (2. Priorität, $RZPS > 500$ / $WZ > 65$).</p> <p>Einsturzwahrscheinlichkeit WZ: 48 Schadensausmass AZPS: 17 Risikokennzahl RZPS: 816</p> <p>Massnahme: Stufe 2 einleiten.</p> | | <p><i>Hinweis: Bei Stufe 2 sollen für Bauwerke mit einem hohen Risikopotential auf der Grundlage von Ingenieurplänen die allfälligen Mängel bezüglich der Erdbebenresistenz mit Hilfe von Fragelisten und einfachen Ingenieurberechnungen vertieft untersucht werden.</i></p> |

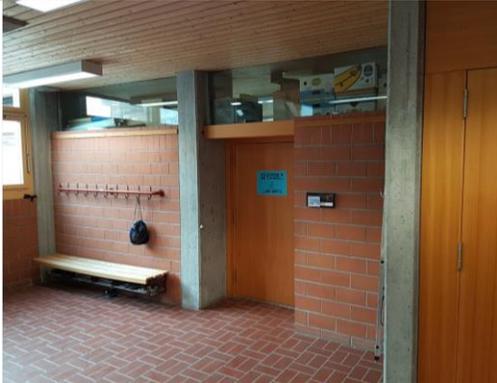
| Brandschutz | Zustandsbeurteilung | Ertüchtigung nach VKF 2015 | Fotos / Pläne |
|---|---|--|---|
| | Keine Brandabschnittsbildung zu Vertikalem Fluchtweg. | <ul style="list-style-type: none"> • Wände REI60-RF1. • Brandschutzverglasung EI60. • EI 30 Türen . | |

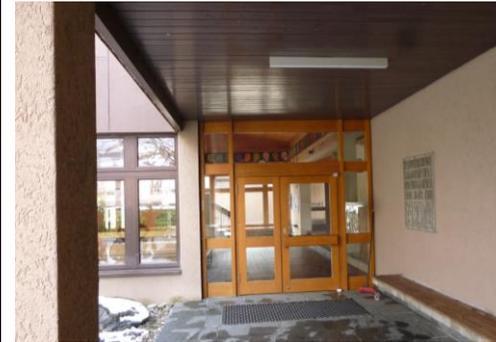
Die Aussentüren stammen aus dem Erstellungsjahr; sie sind nicht luftdicht.
Der Zugang erfolgt bei beiden Eingängen über Stufen und ist somit nicht hindernisfrei.
Energetisch entsprechen sie eindeutig nicht dem heutigen Standard.
Restlebensdauer: erreicht.
Massnahme: Ersatz / hindernisfreier Zugang einplanen.

Haupteingang, massiv undicht.

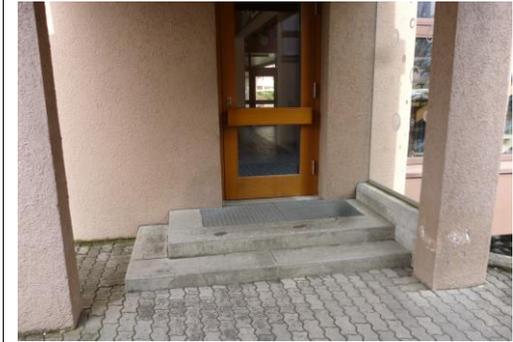
Zugang mit Stufen.

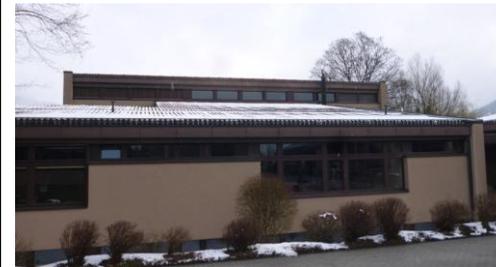
Das Dach wurde 1980 erneuert und die Dämmung ergänzt. Die warmseitige Dampfbremse wurde nicht erneuert; daher ist es wahrscheinlich, dass das Dach und die Wand-Dachübergänge nicht luftdicht sind. Dies ist energetisch ungünstig und birgt ein gewisses Schadensrisiko.
Die Hinterlüftungen des Dachs sind stellenweise offen, so dass Marder und andere Tiere eindringen können.
Die Eterniteindeckung ist asbestbelastet.
Ein Blitzschutz und Schneefänger sind vorhanden.
Restlebensdauer: erreicht.
Massnahme: Dachsanierung.

Firstbereich bei Nordfassade.

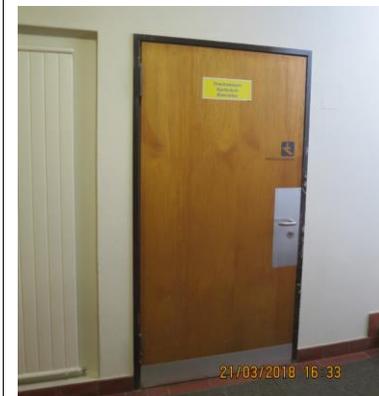
Die Türen zu den Werkräumen sind alt und weisen Verschleisspuren auf. Es sind keine Brandschutztüren.

Abnutzungsspuren an Türen erkennbar.

Restlebensdauer: < 5 Jahre.
Massnahme: Ersatz.

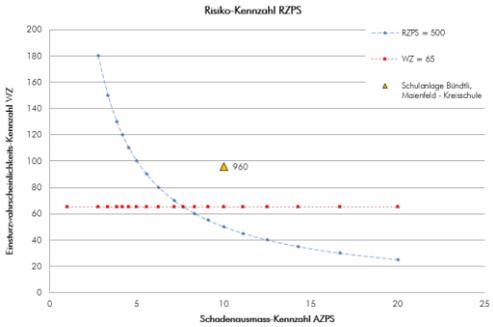
| Tragsicherheit | Zustandsbeurteilung | Fotos / Bemerkungen | |
|---|---|---|---|
| <p>Umnutzungen / Umbauten</p> <p>Erdbebensicherheit</p> | <p>Es wurden keine die Tragsicherheit relevanten Umnutzungen oder Umbauten vorgenommen</p> <p>Es fehlen die aussteifenden Wände und durchgehende Wandscheiben aus Stahlbeton, die bis ins Fundament reichen.</p> <p>Die Grobanalyse nach den Richtlinien des Bundesamtes für Wasser und Geologie BWG (Stufe 1) ergibt ein hohes Erdbebenrisiko (1. Priorität, $RZPS > 500 / WZ > 65$).</p> <p>Einsturzwahrscheinlichkeit WZ: 96 Schadensausmass AZPS: 10 Risikokennzahl RZPS: 960</p> <p>Massnahme: Stufe 2 einleiten.</p> | | <p><i>Hinweis: Bei Stufe 2 sollen für Bauwerke mit einem hohen Risikopotential auf der Grundlage von Ingenieurplänen die allfälligen Mängel bezüglich der Erdbebenresistenz mit der Hilfe von Fragelisten und einfachen Ingenieurberechnungen vertieft untersucht werden.</i></p> |
