1175 Schulraumerweiterung Maienfeld
Zustandsanalyse – Schulanlage Bündtli

ram | 24. April 2018

Die Gebäudeanalyse soll eine Übersicht zum aktuellen Zustand der Schulanlage Bündtli in Maienfeld ergeben.

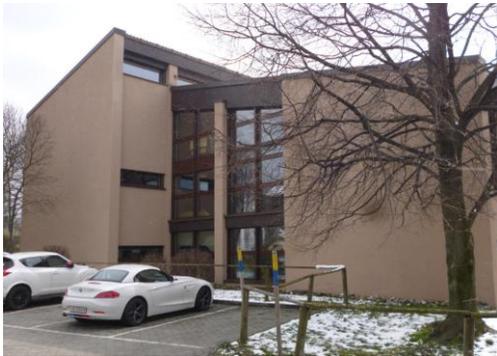
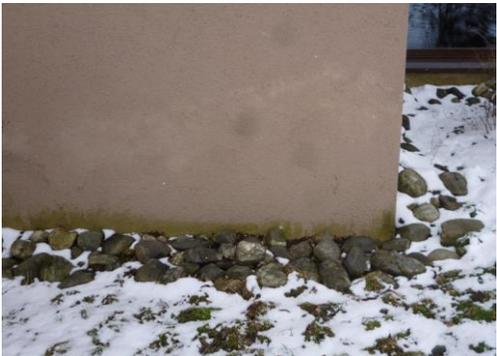
| Gebäudehülle | Zustandsbeurteilung | Fotos / Bemerkungen |
|---|---|--|
| <p>Aussenwand / Fassade</p> | <p>Fassaden sind grundsätzlich in einem guten Zustand. Der Anstrich wurde 2008 mit einer Silikatfarbe erneuert. Vereinzelt, vor allem im Sockelbereich, sind kleinere Putzschäden und Verfärbungen erkennbar.</p> <p>Energetisch wurde die Fassade nicht saniert. Aufgrund des Baujahrs und der verhältnismässig tiefen Energiekennzahl ist davon auszugehen, dass die Fassade gedämmt ist. Zum Erstellungszeitpunkt waren ca. 6 – 8 cm Dämmung üblich.</p> <p>Restlebensdauer: > 10 Jahre.</p> <p>Massnahme: energetische Sanierung mit Gesamtkonzept planen.</p> | <p><i>Nordfassade.</i></p> <p><i>Fassade Nordtrakt.</i></p> |

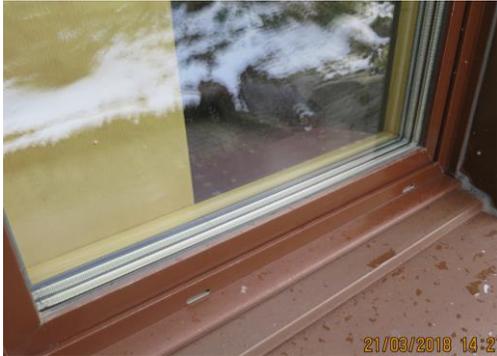
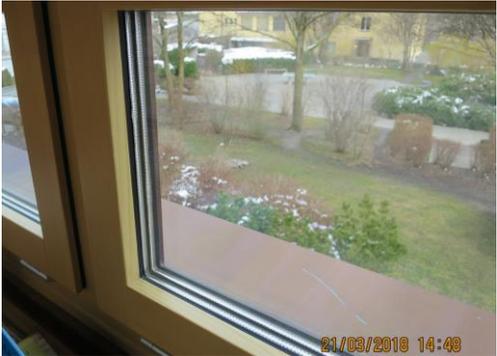
| Gebäudehülle | Zustandsbeurteilung | Fotos / Bemerkungen |
|---|---|--|
| <p>Fenster</p> | <p>Die Fenster wurden 2008 durch neue Holz-Metall-Fenster mit 3-fach Isolierverglasungen ersetzt. Die Fenster sind in einem guten Zustand.</p> <p>Energetisch entsprechen sie einem aktuellen Standard.</p> <p>Restlebensdauer: > 10 Jahre.</p> <p>Massnahme: keine.</p> | <p><i>Holzmetallfenster, Aussenansicht.</i></p> <p><i>Holzmetallfenster, Innenansicht.</i></p> |

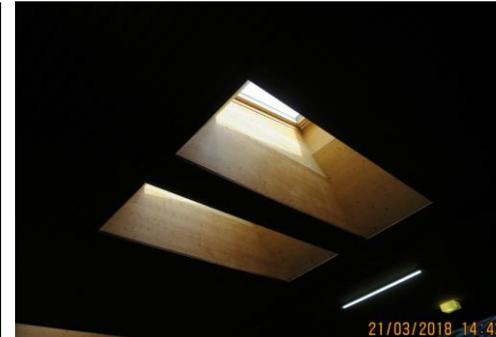
Die Dachfenster wurden, da sie undicht waren, 2009 mit der Dachsanierung ersetzt. Die neuen Fenster wurden mit einem zusätzlichen Rahmne höher gesetzt. Seither sind keine Probleme mehr aufgetreten.

Holzmetallfenster, Innenansicht.

Massnahme: keine.

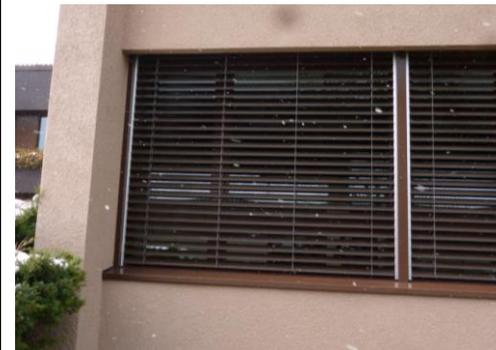
Aussenliegender Sonnenschutz.

Massnahme: keine Rafflamellstoren.

Luftdichtigkeit bei Gesamtsanierungskonzept einplanen.

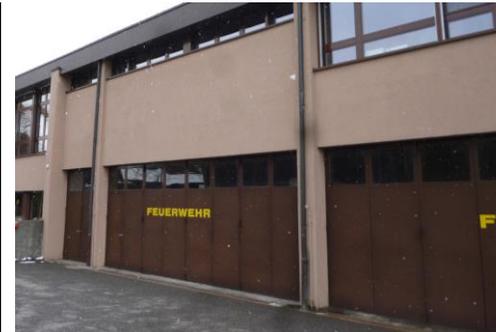
Die Aussentüren stammen allesamt aus dem Erstellungsjahr. Sie sind zum Teil massiv undicht und weisen starke Verschleisspuren auf.

Haupteingang, massiv undicht.

Haupteingang.

Massnahme: Ersatz.

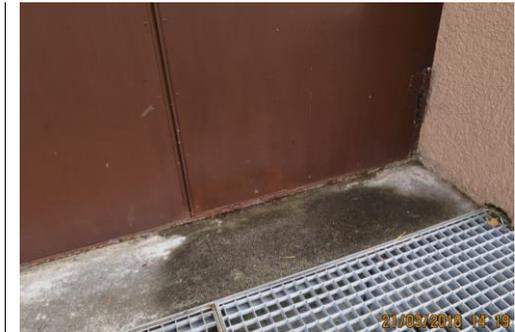
Aussentür zu Metallwerkstatt/Biegerei.

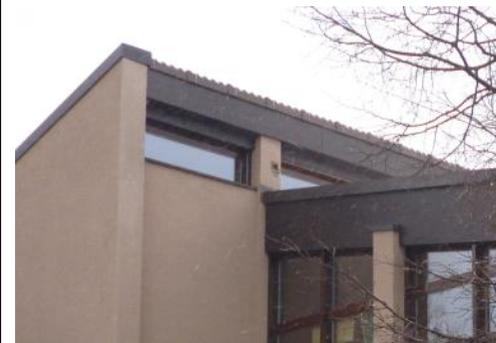
Das Dach wurde 2009 von oben her erneuert, da es an mehreren Stellen undicht war. Mit der Sanierung wurde die Wärmedämmung ergänzt, das Unterdach und die Eindeckung mit Wellenernitplatten neu erstellt. Bezüglich der Wasserdichtigkeit sind keine Mängel mehr ersichtlich.

Die warmseitige Dampfbremse wurde nicht erneuert. Daher ist es wahrscheinlich, dass das Dach und die Wand-Dach-Übergänge nicht luftdicht sind. Dies ist energetisch ungünstig und birgt ein gewisses Schadenrisiko..

Firstbereich bei Nordfassade.

Massnahme: Luftdichtigkeit bei Gesamtsanierungskonzept einplanen.

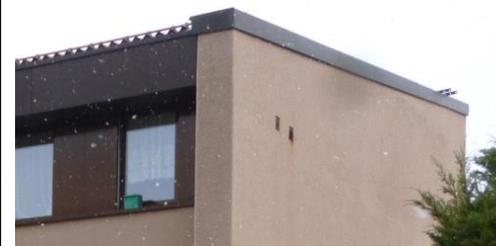
Randleche aus Kupfer sind intakt. Im Traufbereich ist der Schneefänger erkennbar.

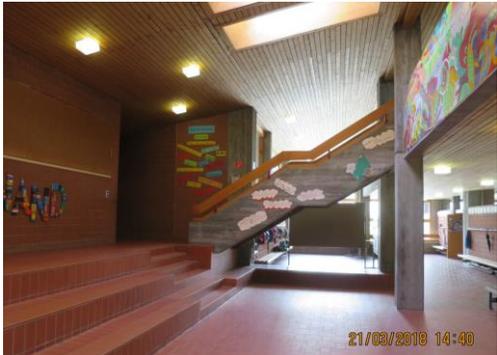
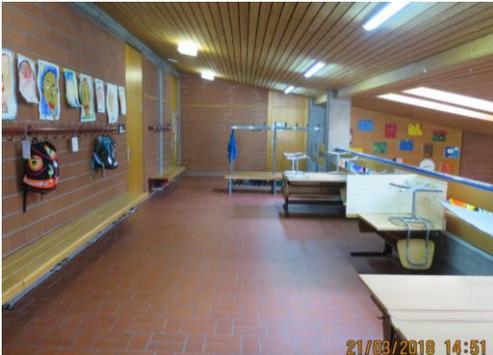
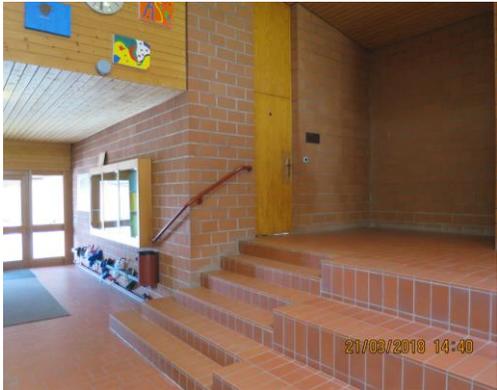
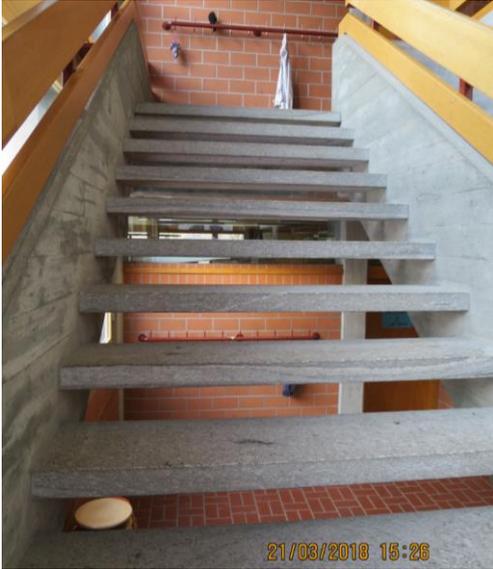
| Innenausbau | Zustandsbeurteilung | Fotos / Bemerkungen |
|---|---|---|
| <p>Korridore / Treppenhaus</p> | <p>Das offene Treppenhaus mit den grosszügigen Vorzonen und Korridoren verbindet die unterschiedlichen Niveaus. Die Oberflächen sind mehrheitlich in einem guten Zustand.</p> <p>Die unterschiedlichen Niveaus erschweren die Reinigungsarbeiten.</p> <p>Der Zugang zum Primarschulhaus führt über eine Treppe und ist nicht behindertengerecht. Auch im Innern ist ein hindernisfreier Zugang zu den Nasszellen und dem Unter- und Obergeschoss nicht gegeben.</p> <p>Es sind brennbare Oberflächen (Decke) und Möbel (Garderobe) vorhanden. Dies kann brandschutztechnisch problematisch sein.</p> <p>Restlebensdauer: erreicht. Massnahme: hindernisfreie Zugänge schaffen.</p> | <p>Treppenhaus, Zugang zum OG.</p> <p>Vorzone OG, mit Schulnutzung.</p> <p>Treppe zum Zwischengeschoss.</p> <p>Treppe zum UG.</p> |

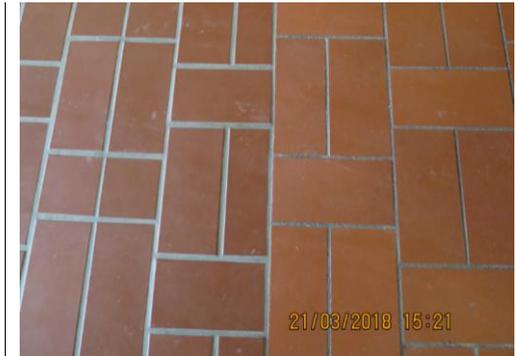
Übergang alter-neuer Trakt.

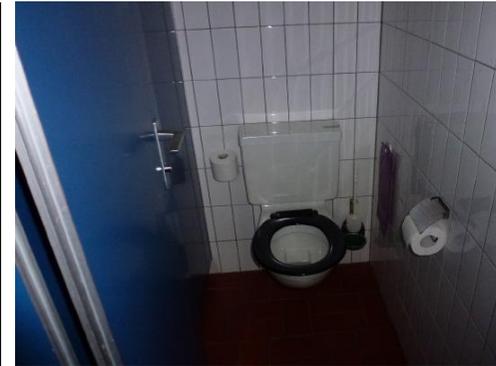
Veraltetes Design.

Massnahme: Unterhalt / ev. Renovation.

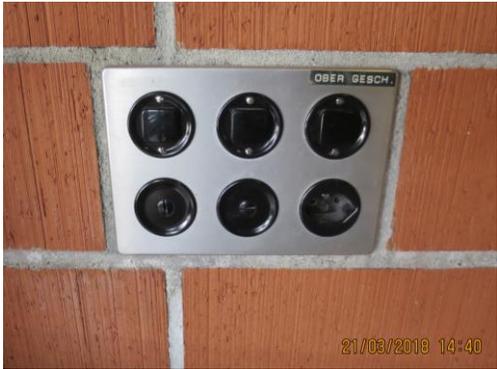
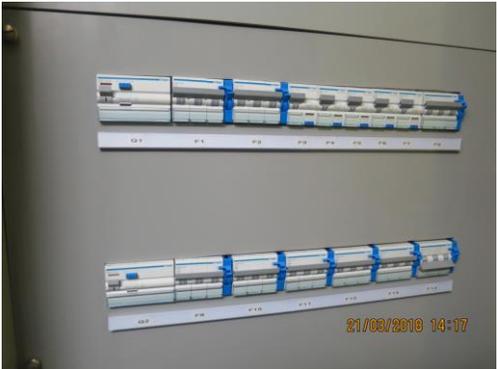
| Haustechnik | Zustandsbeurteilung | Fotos / Bemerkungen |
|---|--|---|
| Elektroinstallationen | <p>Die Elektroinstallationen stammen teilweise noch aus dem Erstellungsjahr.</p> <p>Die Elektroverteilung wurde erneuert und ist mit FI-Sicherungen ausgerüstet.</p> <p>Restlebensdauer: unterschiedlich / erreicht. Massnahme: Detailprüfung Elektroanlage.</p> | <p><i>Schalterflächen optisch in gutem Zustand aber veraltet</i></p> <p><i>FI-Schutz vorhanden.</i></p> |

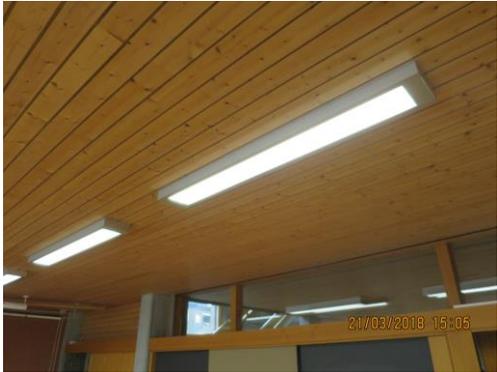
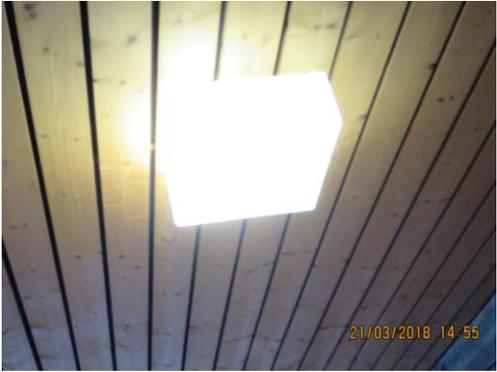
| Haustechnik | Zustandsbeurteilung | Fotos / Bemerkungen |
|---|--|---|
| Elektroanlagen - Beleuchtung | <p>Klassenzimmer In den Klassenzimmer sind mit Leuchtstoffröhren ausgerüstet. Diese geben ein ausreichende Lichtstärke und sind energieeffizient.</p> <p>Restlebensdauer: erreicht. Massnahme: Ersatz bei Sanierung.</p> <p>Korridor im Korridor ist die Beleuchtung ungenügend und veraltet. Da teilweise der Unterricht in den Korridoren stattfindet, musste die Beleuchtung ergänzt werden.</p> <p>Restlebensdauer: erreicht. Massnahme: Ersatz Beleuchtungen.</p> | <p><i>Beleuchtung im Klassenzimmer.</i></p> <p><i>Die Beleuchtung den Korridoren / Treppnhaus ist unzureichend.</i></p> |

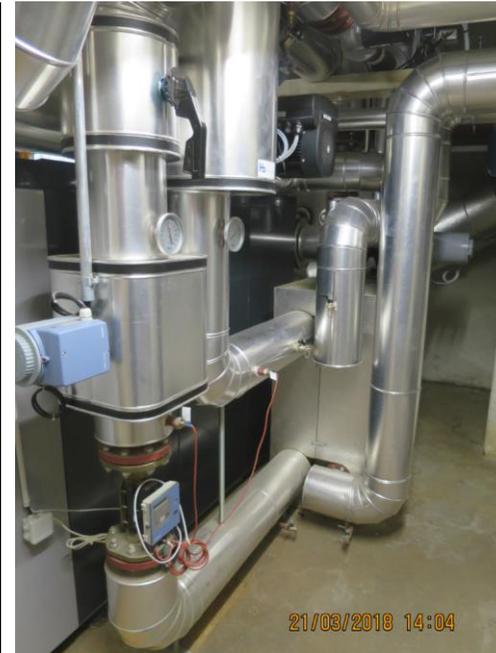
Übergabestation / Wärmetauscher.

Massnahme: Detailprüfung bei Sanierung.

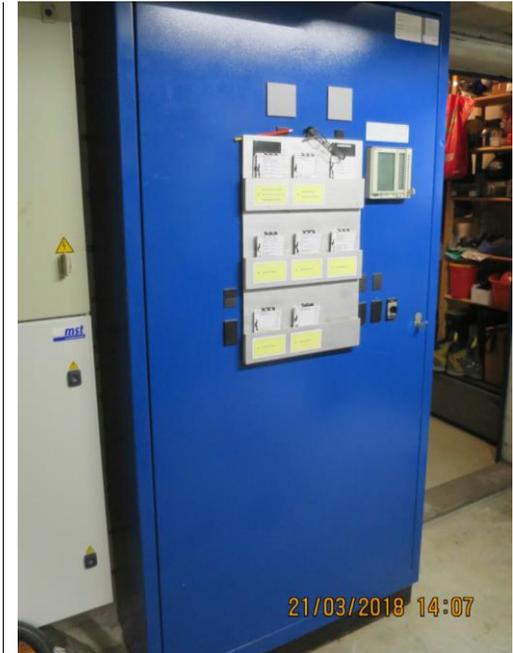
Steuerung.

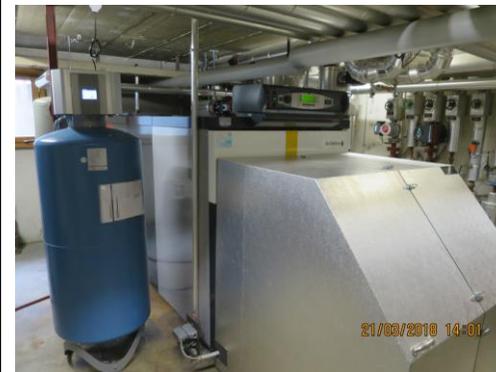
Ölheizung.

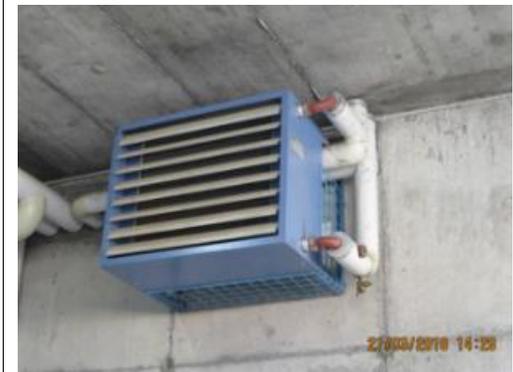
Luftheizter Feuerwehrlokal.

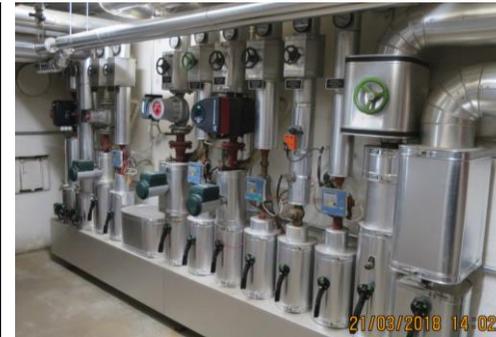
Heizverteilung.

Massnahme: Sanierung vorsehen.

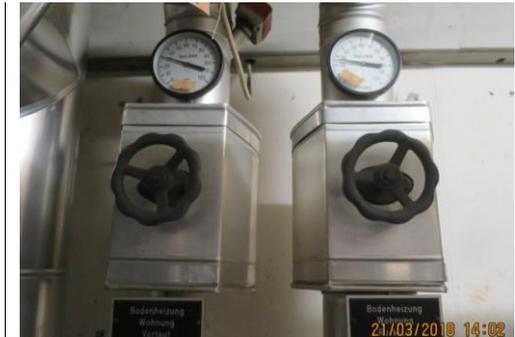
Veraltete Ventile.

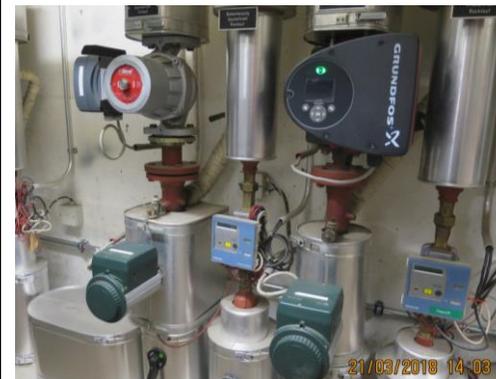
Unterschiedliche Förderpumpen.

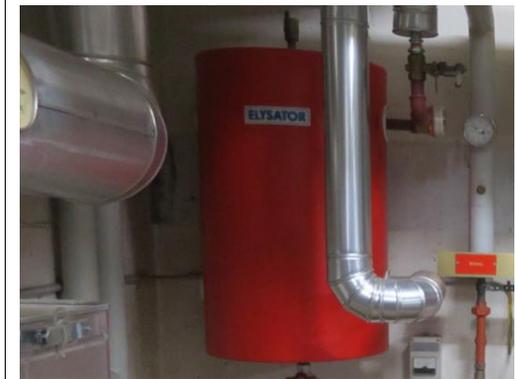
Wasseraufbereitung.

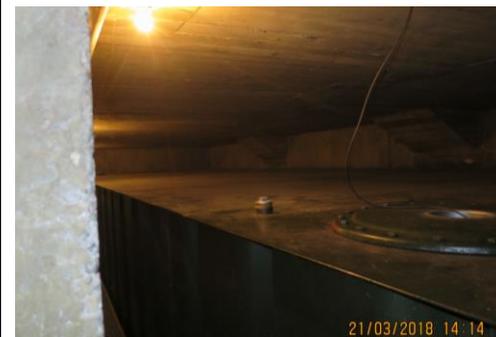
Der Öltank für die Ölheizung befindet sich im Untergeschoss. Er gehört zum Förderheizsystem.

Öltank.

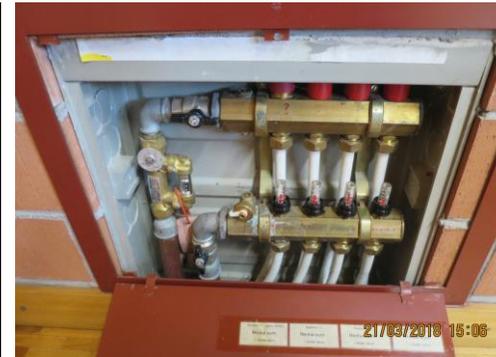
Das Gebäude hat eine Bodenheizung und in den Klassenzimmern zusätzliche Heizwände. Beides stammt noch aus dem Erstellungsjahr. Die Funktionstauglichkeit ist gegeben

Erneuerte Heizunterverteilung.

Massnahme: bei Gesamtanierung detaillierte Abklärungen.

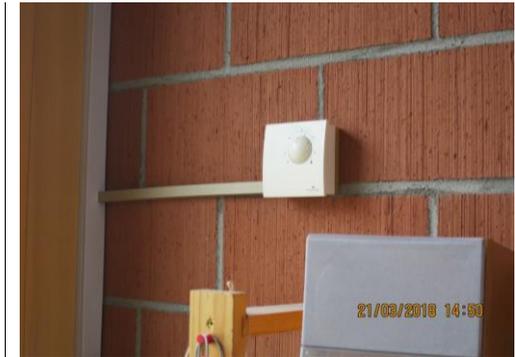
Raumtemperaturregelung.

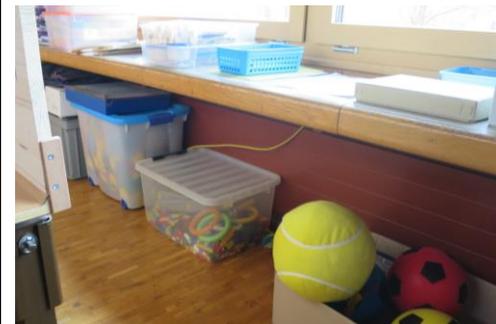
Heizwände

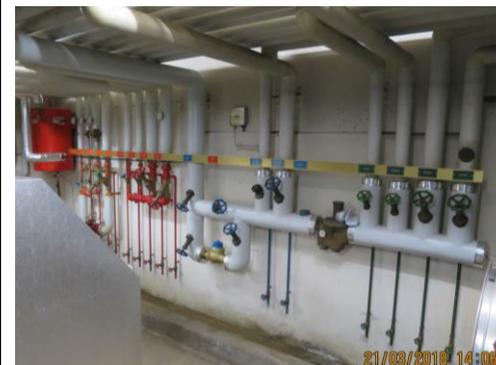
Warm- und Kaltwasserverteilung.

Massnahme: bei Gesamtanierung detaillierte Abklärungen.

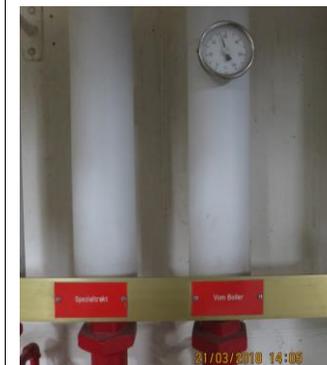
Boilertemperatur.

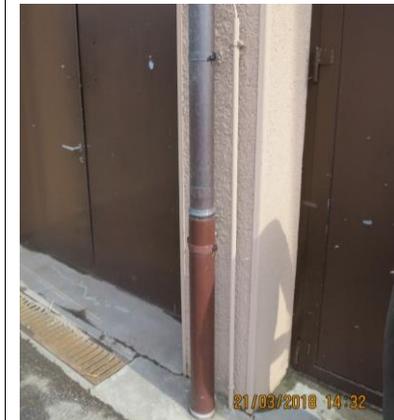
Die innenliegenden Dachrinnen bergen eine gewisse Gefahr. Diese kann durch eine gute Wartung minimiert werden.

Massnahme: bei Gesamtsanierung detaillierte Abklärungen.

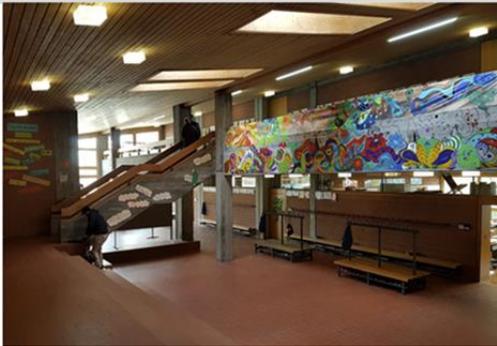
| Brandschutz | Zustandsbeurteilung | Ertüchtigung nach VKF 2015 | Fotos / Pläne |
|---|---|---|--|
| | Keine Brandabschnittsbildung zu vertikalem Fluchtweg. | <ul style="list-style-type: none"> • Wände REI60-RF1. • Brandschutzverglasung EI60. • EI 30 Türen. | |

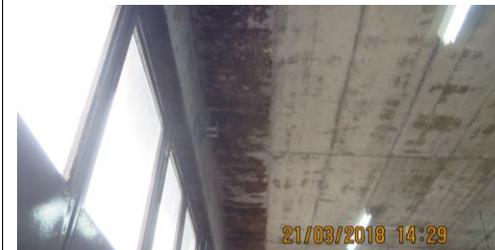
- In Deckenschalung eingelegter Randdämmstreifen.

Dämmstreifen aus Kork im Feuerwehrlokal.

Massnahme: bei Sanierungsentscheid Schadstoffscreening durchführen

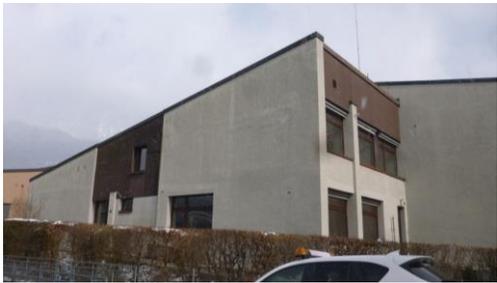
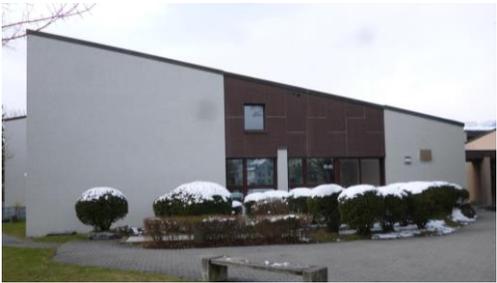
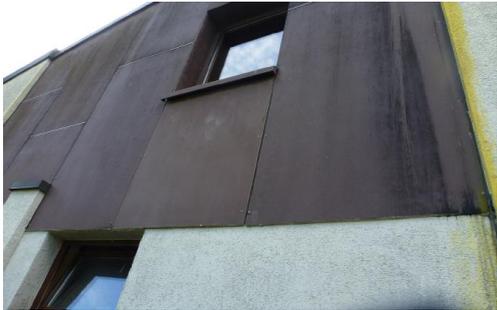
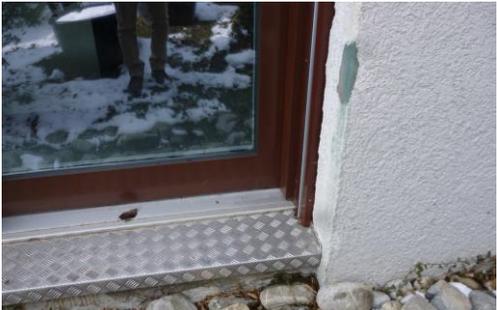
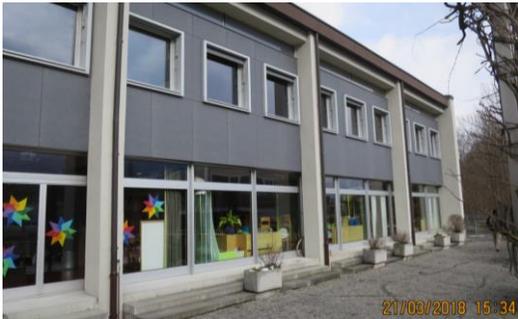
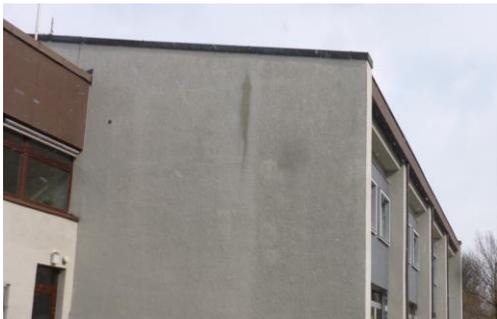
| Gebäudehülle | Zustandsbeurteilung | Fotos / Bemerkungen |
|---|---|--|
| <p>Aussenwand / Fassade</p> | <p>Bis auf die Nordostfassade wurden alle Fassaden 2003 im Zuge der Umbauten in der alten Turnhalle neu und in einem andern Farbton gestrichen.</p> <p>Fassaden sind grundsätzlich in einem mittleren Zustand. Vereinzelt, vor allem im Sockelbereich und bei den Fenster der Schulküche, sind Putzschäden erkennbar. Die Nordwestfassaden weisen zudem Verfärbungen durch Fliessspuren vom Dach und der Kupferfassade auf. An diesen Stellen sind auch Algenbildungen vorhanden.</p> <p>Energetisch wurde die Fassade nicht saniert. Aufgrund des Baujahrs und der verhältnismässig tiefen Energiekennzahl kann davon ausgegangen werden, dass die Aussenwände gedämmt sind. Zum Erstellungszeitpunkt waren ca. 6 – 8 cm Dämmung üblich.</p> <p>Restlebensdauer: < 10 Jahre. Massnahme: energetische Sanierung mit Gesamtkonzept planen.</p> | <div style="display: flex; flex-wrap: wrap;"> <div style="width: 50%;"> <p><i>Nordwestfassade.</i></p> </div> <div style="width: 50%;"> <p><i>Südostfassade.</i></p> </div> <div style="width: 50%;"> <p><i>Kupfer angelaufen, Verfärbungen an Putz sichtbar.</i></p> </div> <div style="width: 50%;"> <p><i>Putzschäden.</i></p> </div> <div style="width: 50%;"> <p><i>Südwestfassade, Bereich der alten Turnhalle</i></p> </div> <div style="width: 50%;"> <p><i>Leichte Algenbildung am Putz.</i></p> </div> <div style="width: 50%;"> <p><i>Unterschiedlicher Farbton NW/NE-Fassade.</i></p> </div> </div> |

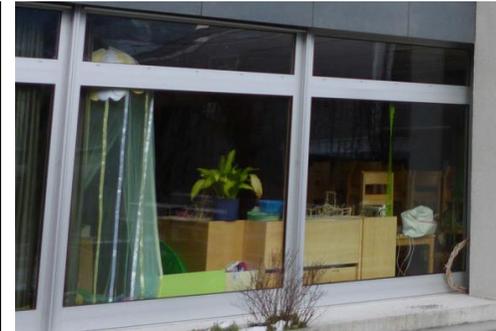
Holz-Aluminium Fenster im Bereich des Kindergartens (Ersatz 2003).

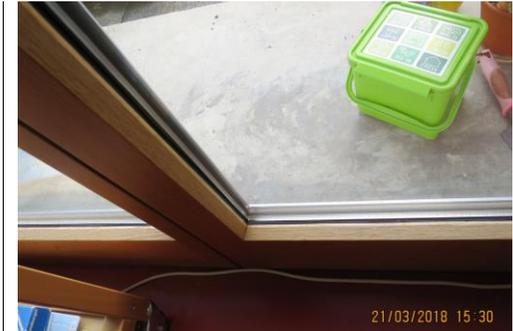
Fenster Kindergarten Innenansicht.

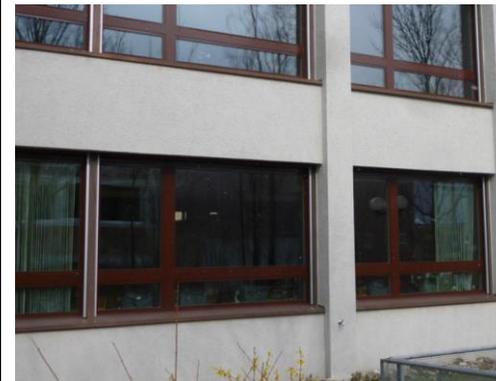
Holz-Metall-Fenster (Ersatz 2009).

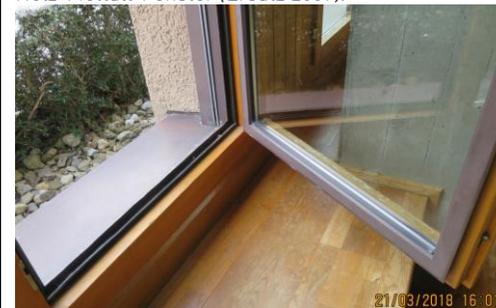
Holz-Metall-Fenster aussen.

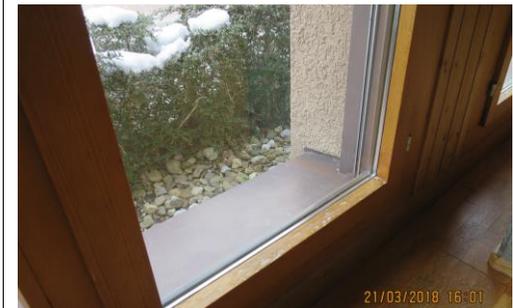
Holz-Metall-Fenster innen.

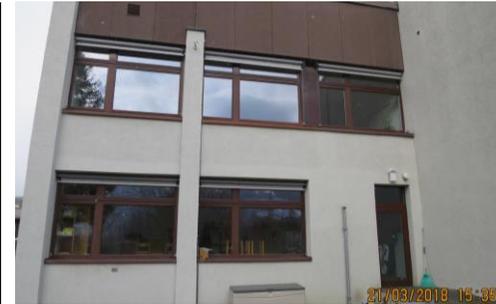
Aussenliegende Senkrechtmarkiese.

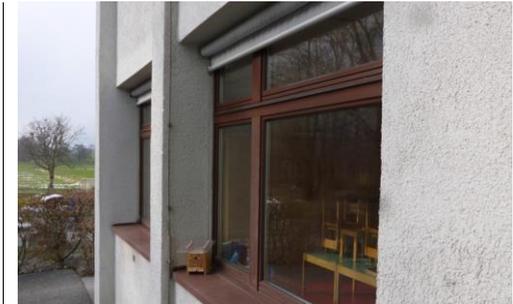
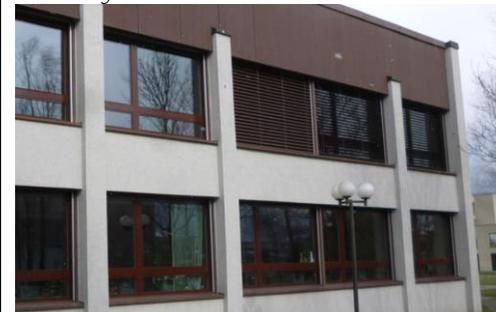
Rafflamellenstoren auf der Südwestseite.

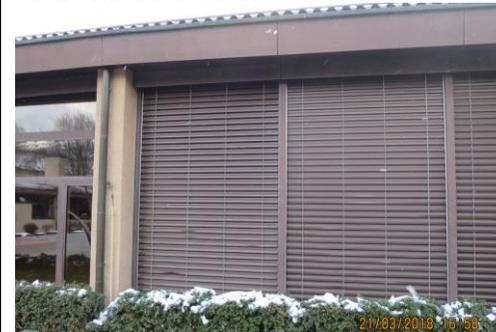
Die Rafflamellenstoren der Aula stammen noch aus dem Erstellungsjahr. Sie weisen deutliche Verschleisspuren auf.

Rafflamellenstoren im Bereich der Aula.

Restlebensdauer: erreicht.
Massnahme: neue Rafflamellenstoren.

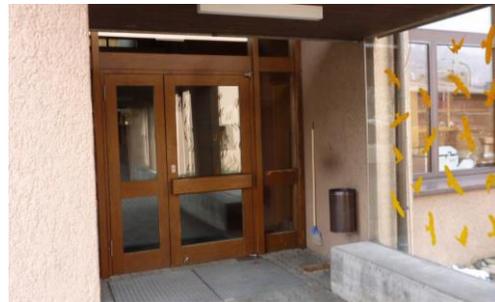
Die Aussentüren stammen, bis auf jene im Kindergarten, aus dem Erstellungsjahr Sie sind zum Teil massiv undicht und weisen starke Verschleisspuren auf.

Eingang Kindergartenem

Massnahme: Ersatz.

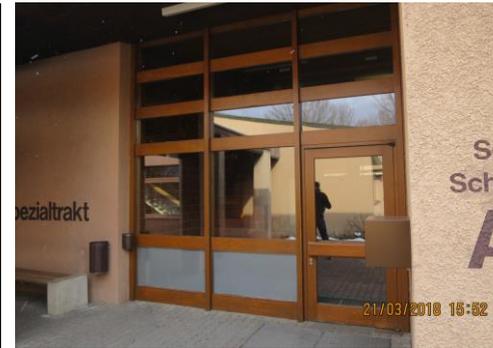
Eingang Spezialtrakt / Aula.

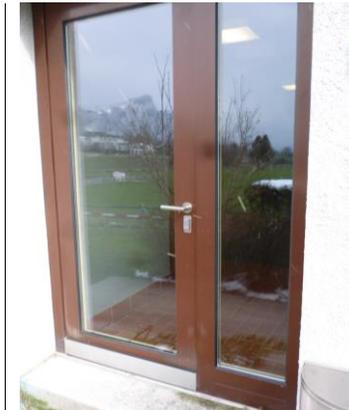
Holzmetalltüren bei Kindergarten (2003).

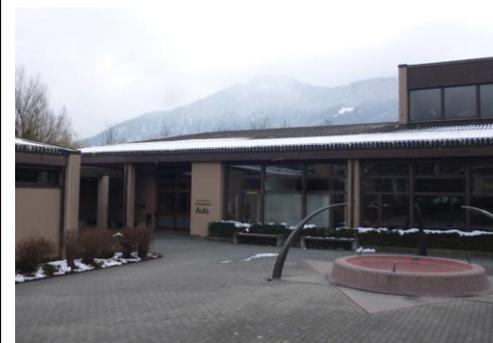
Das Dach stammt grundsätzlich aus dem 1978/79. Beim Umbau 2003 wurde es stellenweise (Aula) von innen zusätzlich gedämmt. Das Unterdach und die Eindeckung mit Wellenernitplatten stammen aber noch aus dem Erstellungsjahr. Die Randleche aus Kupfer sind noch intakt, führen aber, infolge abfliessendem Meteorwasser, zu Verfärbungen an der Fassade. Allfällige Massnahmen sind bei einer Fassadensanierung einzuplanen.

Die warmseitige Dampfbremse wurde nicht erneuert. Daher ist es wahrscheinlich, dass das

Steildach mit Welleternit-Eindeckung.

Dach und die Wand-Dachübergänge nicht luftdicht sind. Dies ist energetisch ungünstig und birgt ein gewisses Schadensrisiko.

Massnahme: Dachsanierung.

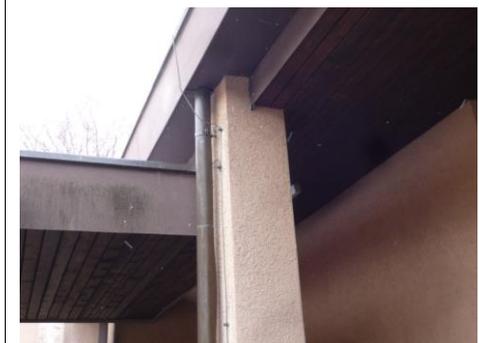
Blitzschutz ist vorhanden.

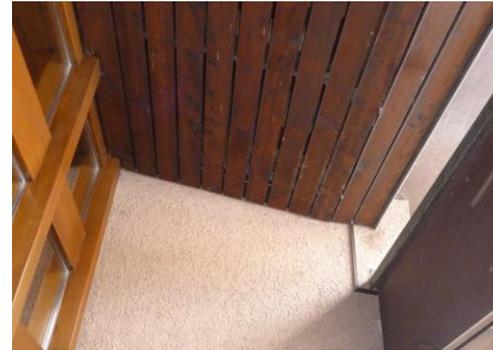
Untersichten aus Holz sind teilweise verwittert.

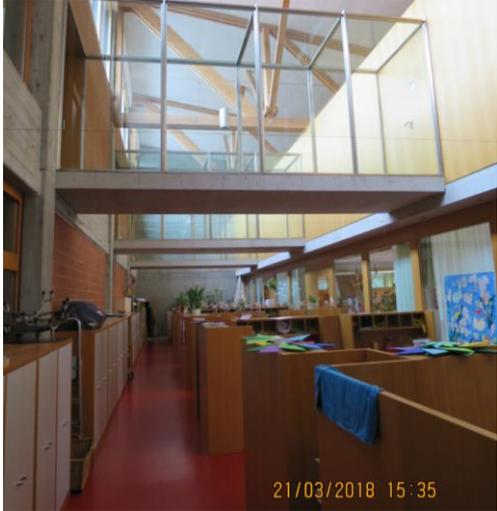
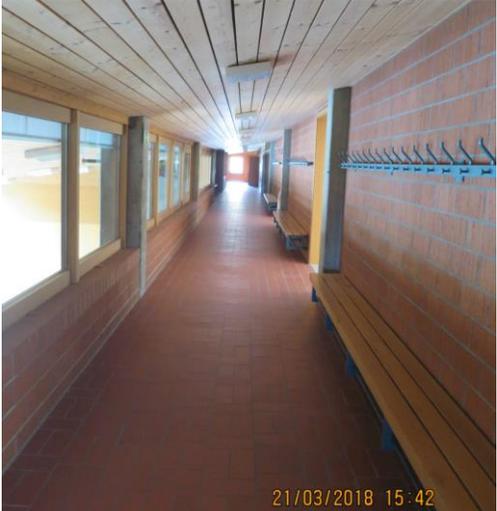
| Innenausbau | Zustandsbeurteilung | Fotos / Bemerkungen |
|---|---|---|
| <p>Korridore / Treppenhaus</p> | <p>Die unterschiedlichen Niveaus sind nicht hindernisfrei erreichbar. Dies erschwert auch die Reinigungsarbeiten.</p> <p>Es sind brennbare Oberflächen (Decke) und Möbel (Garderobe) vorhanden. Dies kann brandschutztechnisch problematisch sein.</p> <p>Restlebensdauer: erreicht.</p> <p>Massnahme: hindernisfreie Zugänge schaffen.</p> | <p>21/03/2018 15:35</p> <p><i>Erschliessung Klassenzimmer in alter Turnhalle.</i></p> <p>21/03/2018 15:42</p> <p><i>Vorzone OG, mit Schulnutzung.</i></p> |

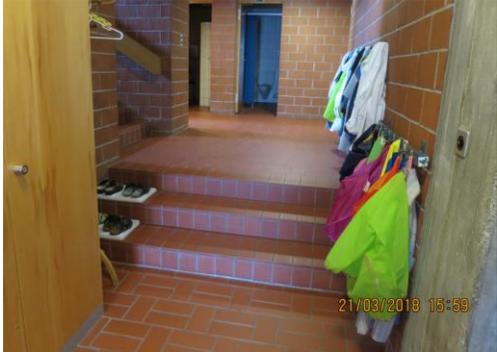
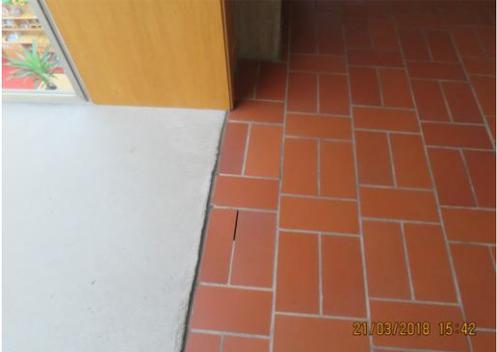
| Innenausbau | Zustandsbeurteilung | Fotos / Bemerkungen |
|---|---|---|
| <p>Bodenbeläge</p> | <p>Korridore</p> <p>Die Klinkerplatten in den Korridoren des älteren Teils sind in einem guten Zustand. Die starren Fugen sind leicht abgenutzt.</p> <p>Restlebensdauer: > 10 Jahre.</p> <p>Massnahme: elastische Fugen ersetzen.</p> | <p>21/03/2018 15:59</p> <p><i>Feinsteinzeug.</i></p> <p>21/03/2018 15:42</p> <p><i>Übergang alter-neuer Trakt.</i></p> |

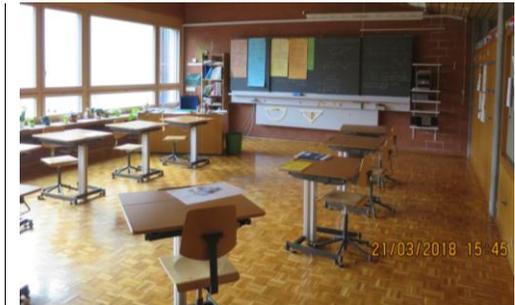
In den Klassenzimmern ist ein Klötzchen-Parkett verlegt. Dieser weist stellenweise deutliche Verschleisspuren auf. Vereinzelt lösen sich einzelne Klötzchen.

Parkett in den Klassenzimmern.

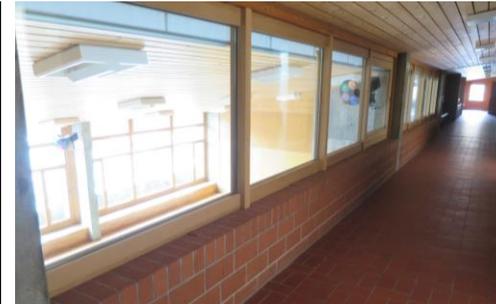
Zwischen Aula und Korridor im Obergeschoss befindet sich eine Innenfensterreihe. Hier sind keine Brandschutzgläser vorhanden.

Innenfensterer Korridor zu Aula.

Massnahme: je nach Brandschutzkonzept sind Massnahmen erforderlich.

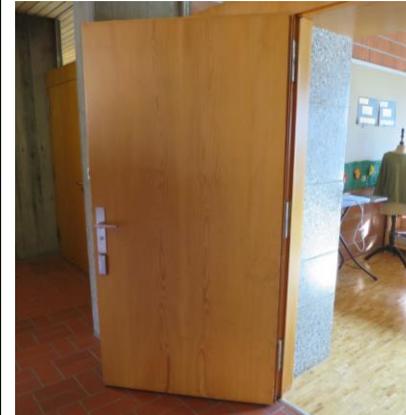
Die Innentüren zu den Klassenzimmern sind aus Holz und weisen deutliche Verschleisspuren auf. Der Schallschutz ist ungenügend. Die Türen weisen keinen geprüften Brandwiderstand auf.

Restlebensdauer: erreicht.

Abnutzungsspuren an Türen erkennbar.

Massnahme: Ersatz / Anforderung abhängig vom Brandschutzkonzept.

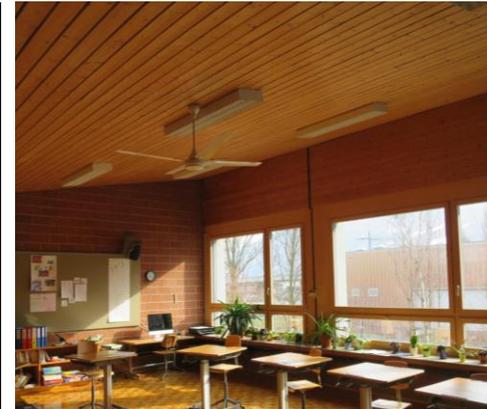
Restlebensdauer: erreicht.

Decke Klassenzimmer.

Massnahme: Ersatz.

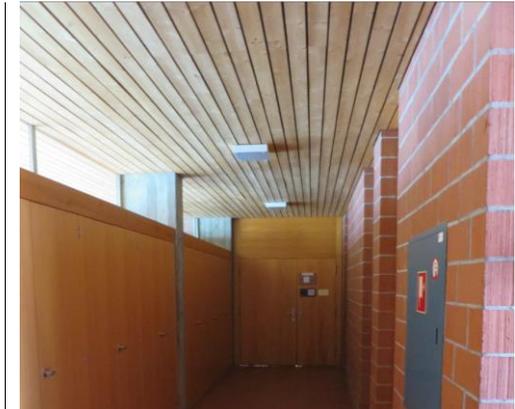
Decke im Korridor.

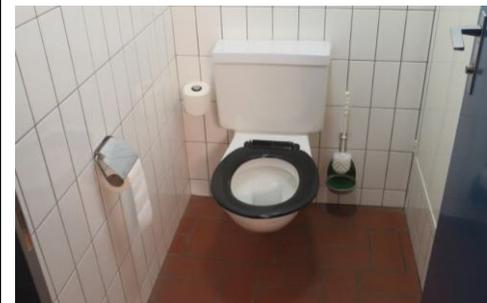
Restlebensdauer: erreicht, aber noch
 funktionsfähig.

Veraltetes Design.

Massnahme: Unterhalt / ev. Renovation.

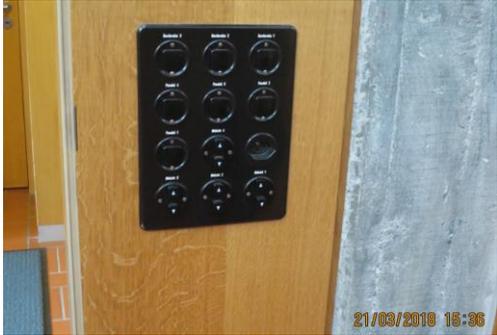
| Haustechnik | Zustandsbeurteilung | Fotos / Bemerkungen |
|---|--|---|
| Elektroinstallationen | <p>Die Elektroinstallationen stammen teilweise noch aus dem Erstellungsjahr.</p> <p>Die Elektroverteilung wurde erneuert und ist mit FI-Sicherungen ausgerüstet.</p> <p>Restlebensdauer: unterschiedlich.</p> <p>Massnahme: Detailprüfung Elektroanlage.</p> | <p><i>Schalterflächen optisch in einem veralteten Zustand.</i></p> |

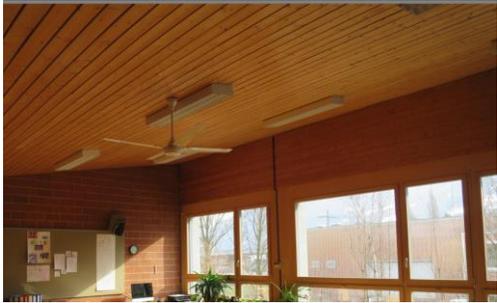
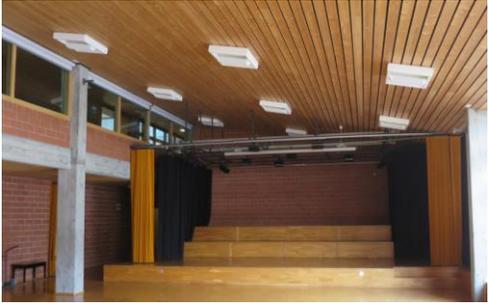
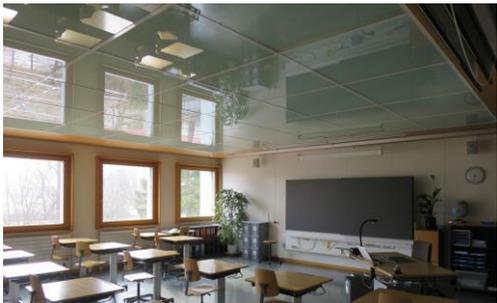
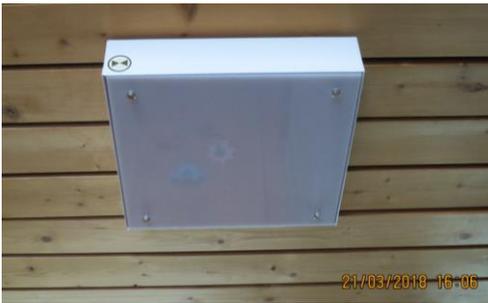
| Haustechnik | Zustandsbeurteilung | Fotos / Bemerkungen |
|---|--|---|
| Elektroanlagen - Beleuchtung | <p>Korridor: Im Korridor ist die Beleuchtung ungenügend und veraltet. Da der Unterricht teilweise in den Korridoren stattfindet, musste die Beleuchtung ergänzt werden.</p> <p>Restlebensdauer: erreicht.</p> <p>Massnahme: Ersatz Beleuchtungen.</p> <p>Alte Klassenzimmer: Die alten Klassenzimmer sind mit Leuchtstoffröhren ausgerüstet. Diese weisen eine knapp ausreichende Lichtstärke auf.</p> <p>Restlebensdauer: erreicht.</p> <p>Massnahme: Ersatz bei Sanierung.</p> <p>Neue Klassenzimmer / Kindergarten: Im Bereich der neuen Kindergarten- und Obertstufenzimmer ist die Beleuchtung ausreichend und in einem guten Zustand.</p> <p>Restlebensdauer: > 10 Jahre.</p> <p>Massnahme: keine.</p> | <p><i>Alte Klassenzimmer.</i></p> <p><i>Beleuchtung Aula wurde erneuert.</i></p> <p><i>Lichtdecke in neuen Klassenzimmern.</i></p> <p><i>In den Korridoren wurde die Beleuchtung erneuert, teilweise mit integrierter Notbeleuchtung.</i></p> |

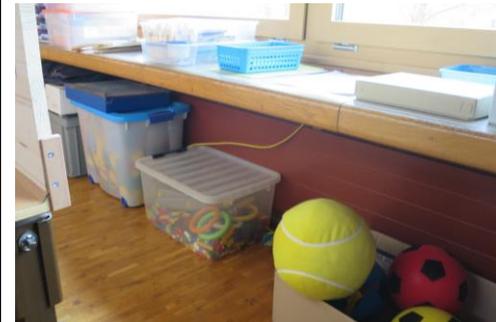
Restlebensdauer: > 5 Jahre

Heizwände in den alten Klassenzimmern.

Massnahme: bei Gesamtanierung detaillierte Abklärungen.

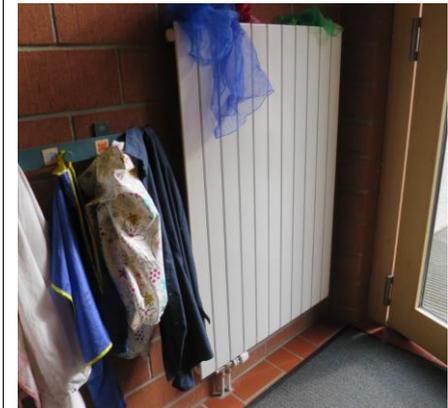
Heizwand im Korridor.

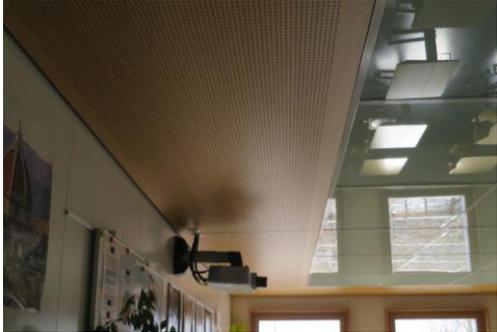
| Schallschutz | Zustandsbeurteilung | Fotos / Bemerkungen | |
|---|--|--|--|
| Raumakustik | <p>Die Spaltentäferdecke und die Holzzementwollplatten in den Klassenzimmern und im Korridor sind raumakustisch wirksam. Die Räumlichkeiten hinterliessen bei der Begehung keinen halligen Eindruck. Die Nachhallzeit dürfte im oberen Bereich der Anforderungen der Norm SIA 181 für Klassenzimmer liegen. Bei einem Ersatz der Spaltentäferdecke ist der Raumakustik Rechnung zu tragen.</p> | <p><i>Akustikdecke in neuen Schulzimmern.</i></p> | |

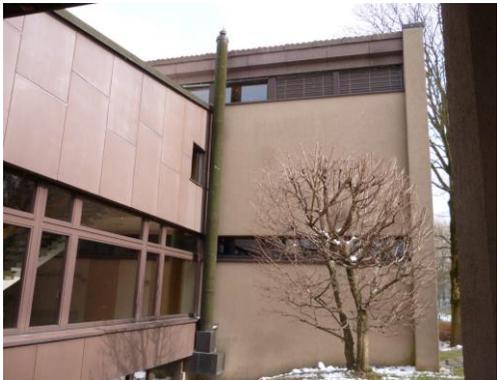
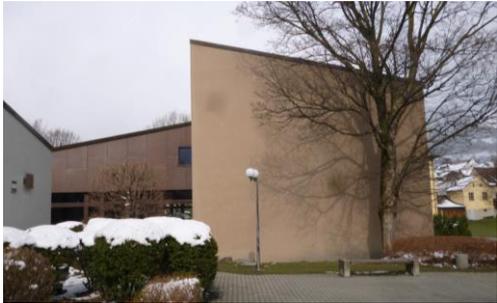
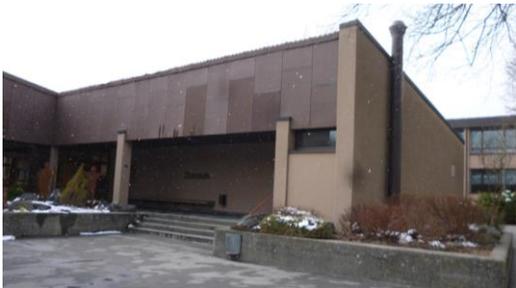
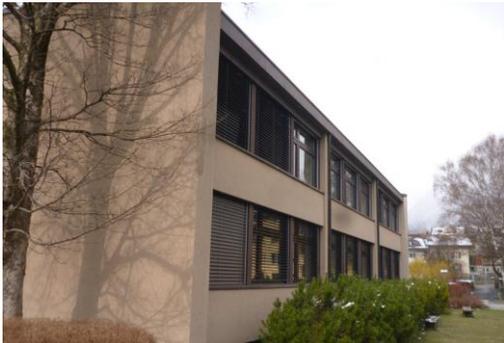
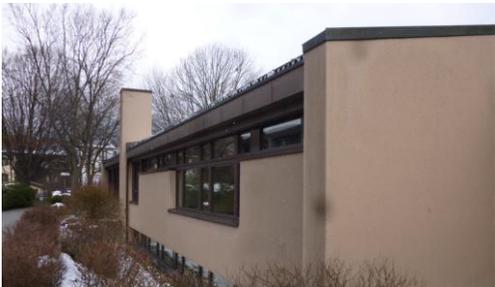
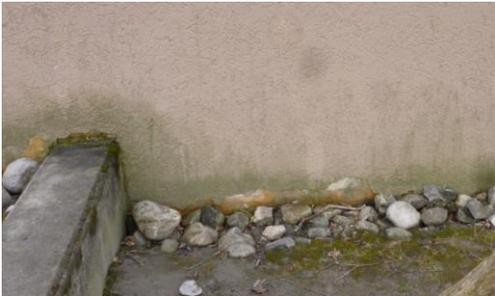
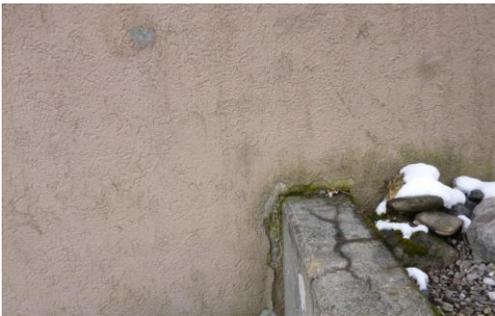
| Gebäudehülle | Zustandsbeurteilung | Fotos / Bemerkungen |
|---|---|--|
| <p>Aussenwand / Fassade</p> | <p>Das Verbandmauerwerk wurde 1979/80 mit einer verputzten Aussenwärmedämmung aus EPS zusätzlich gedämmt. Der Veputz weist kleine Risse und mechanische Beschädigungen auf.</p> <p>Der Wärmeschutz entspricht kaum dem heutigen Standard.</p> <p>Restlebensdauer: erreicht. Massnahme: Sanierung.</p> | <p><i>Südwestfassade.</i></p> <p><i>Südfassade.</i></p> <p><i>Nordostansicht.</i></p> <p><i>Ostfassade mit Klassenzimmern.</i></p> <p><i>Festtrakt.</i></p> <p><i>Putzschäden im Sockelbereich.</i></p> <p><i>Putzschäden.</i></p> |

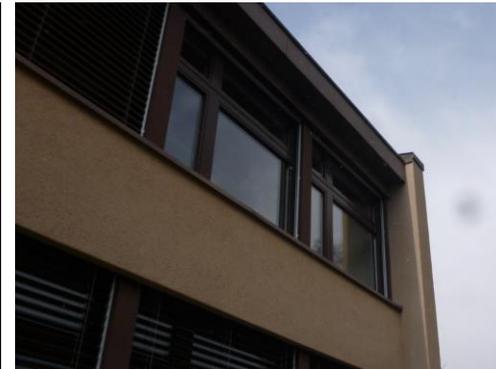
1979/80 wurden die meisten Fenster durch neue Holz-Metallfenster mit 2-fach Isolierverglasungen ersetzt. Die Fenster sind funktionsfähig, weisen aber Verschleiss Spuren auf.

*Holz-Metall-Fenster
Aussenansicht.*

Massnahme: Ersatz planen.

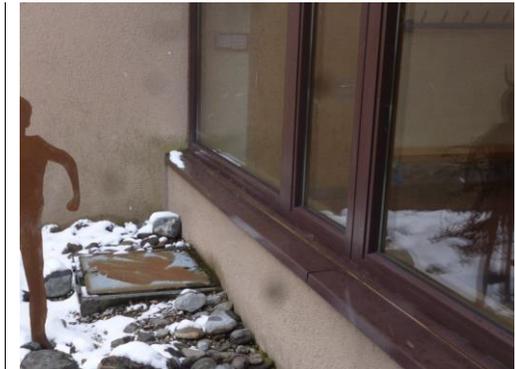
Fenster im Zwischentrakt.

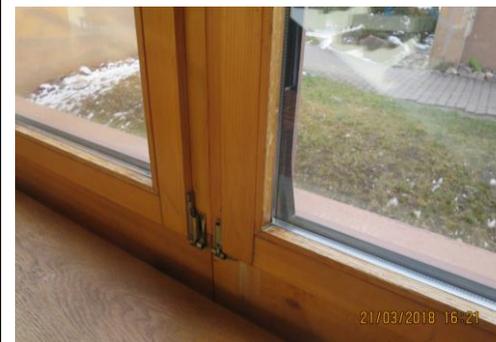
Holzmetallfenster, Innenansicht.

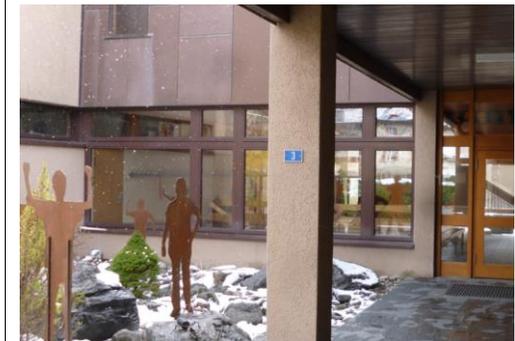
Fenster im Zwischentrakt.

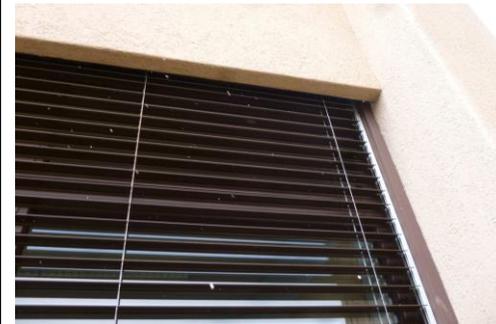
Aussenliegender Sonnenschutz.

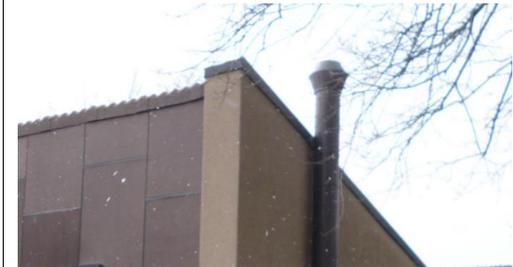
Randbleche aus Kupfer sind noch intakt.

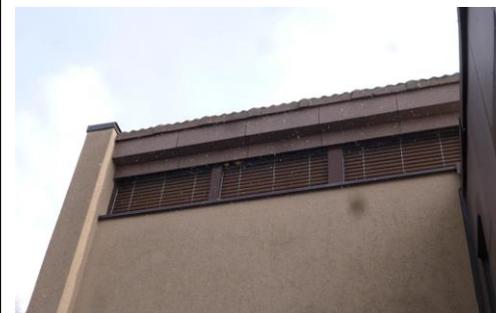
Steildach Firstabschluss.

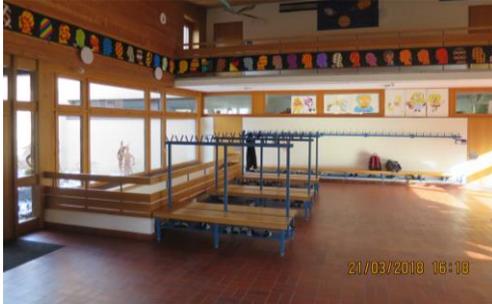
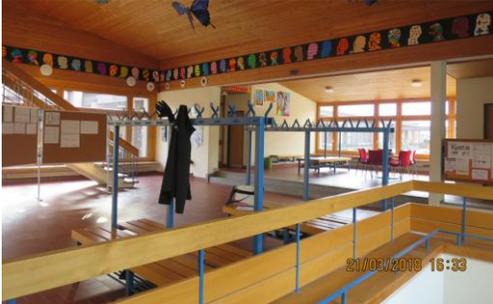
| Innenausbau | Zustandsbeurteilung | Fotos / Bemerkungen | |
|---|--|---|---|
| <p>Korridore / Treppenhaus</p> | <p>Das offene Treppenhaus mit den grosszügigen Vorzonen und Korridoren verbindet die unterschiedlichen Niveaus. Die Oberflächen sind meist in einem guten Zustand.</p> <p>Die unterschiedlichen Niveaus erschweren die Reinigungsarbeiten.</p> <p>Im Innern ist ein hindernisfreier Zugang zu den Nasszellen und dem Unter- und Obergeschoss nicht gegeben.</p> <p>Es sind brennbare Oberflächen (Decke) und Möbel (Garderobe) vorhanden. Dies kann brandschutztechnisch problematisch sein.</p> <p>Restlebensdauer: erreicht.</p> <p>Massnahme: hindernisfreie Zugänge.</p> | <p><i>Vorzone vor Klassenzimmer EG.</i></p> | <p><i>Niveaunterschied zwischen Vorzone und Toiletten / Lehrerzimmer.</i></p> |

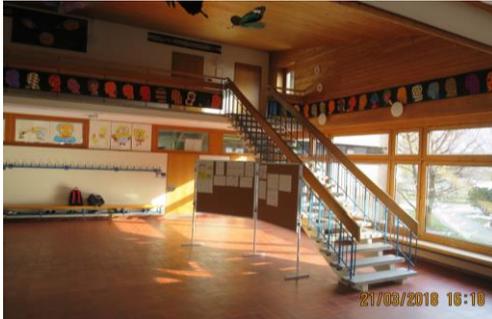
| Innenausbau | Zustandsbeurteilung | Fotos / Bemerkungen | |
|---|--|---|---|
| <p>Bodenbeläge</p> | <p>Korridore</p> <p>Die Feinsteinzeugplatten sowie die Natursteinstufen sind meist in einem guten Zustand. Die starren Fugen sind leicht abgenutzt.</p> <p>Die Treppe zum UG weist Abplatzungen bei den Klinkerplatten auf.</p> <p>Restlebensdauer: > 10 Jahre.</p> <p>Massnahme: elastische Fugen ersetzen.</p> | <p><i>Treppenhaus, Zugang zum OG.</i></p> | |

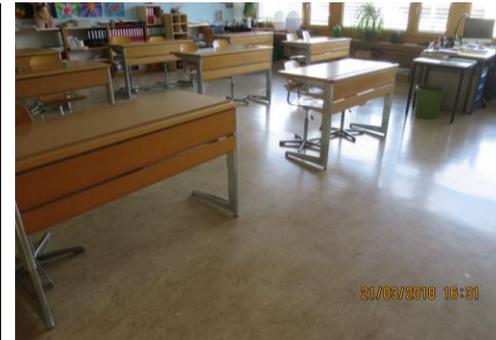
Klassenzimmer
In den Klassenzimmern ist ein Linoleum verlegt.
Dieser weist stellenweise Verschleisspuren auf.
Restlebensdauer: < 10 Jahre..
Massnahme: keine.

Linoleumboden in den Klassenzimmern.

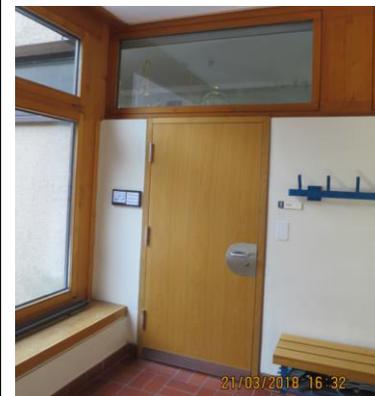
Die Türen zu den Klassenzimmern wurden ersetzt und entsprechen den heutigen Anforderungen. Sie sind in einem guten Zustand.
Restlebensdauer: > 10 Jahre.
Massnahme: keine.

Klassenzimmertüre.

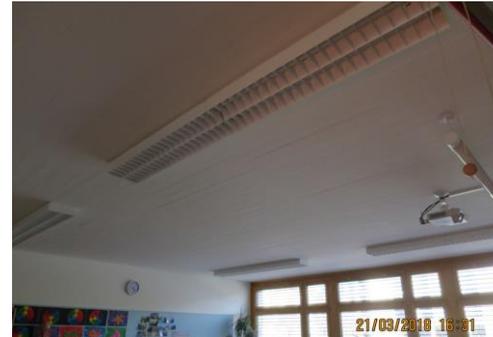
Decke Klassenzimmer.

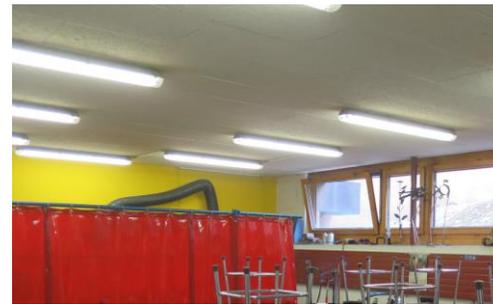
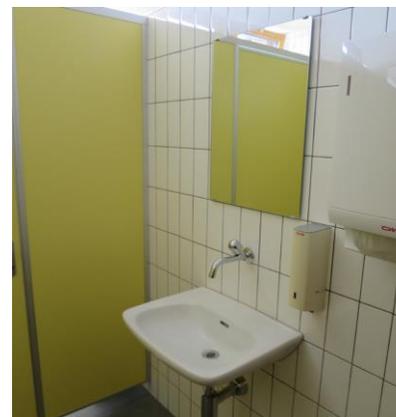
Veraltetes Design.

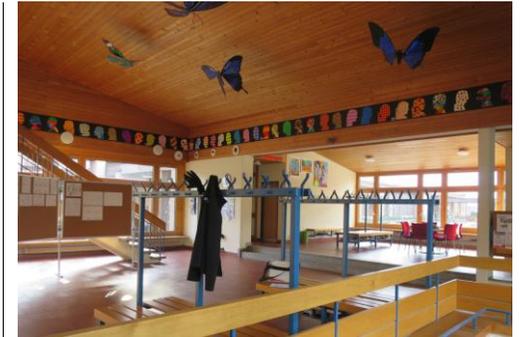
Decke im Korridor.

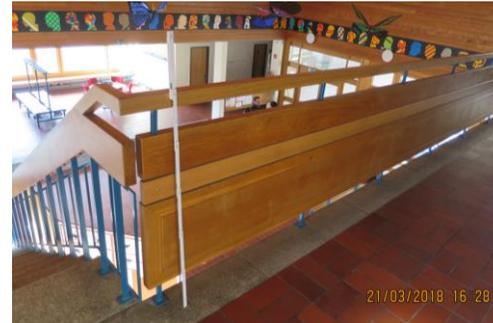
Die Geländer bei Treppen und Brüstungen wurden nachgerüstet. Sie entsprechen nun den Anforderungen Norm SIA 358.

Geländerhöhen entsprechen der Norm SIA 358.

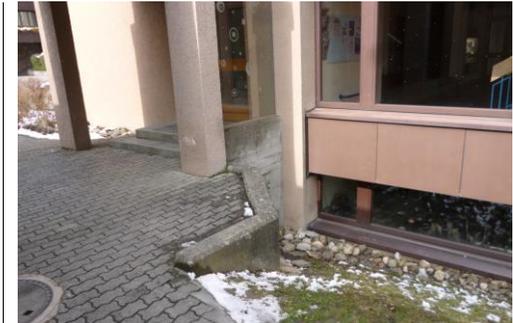
Bei Südzugang weist eine kleine Stützmauer eine Absturzhöhe von mehr als 1.0 m auf.

Absturzhöhe bei Südzugang > 1.0 m.

Massnahme: Absturzsicherung vorsehen.

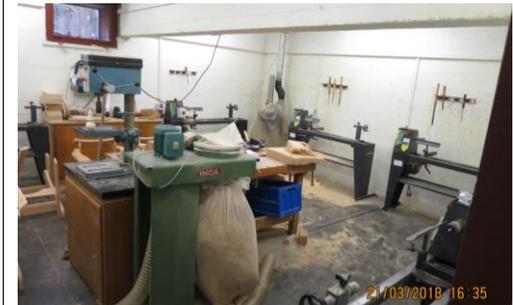
Der Deichselraum weist keine Fenster mit Aussenbezug auf. Der Fluchtweg ist nicht vorschriftsgemäss.

Deichselwerkstatt.

Massnahme: neuen Platz mit Fenstern finden.

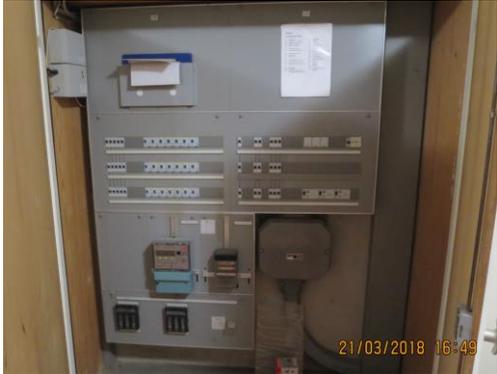
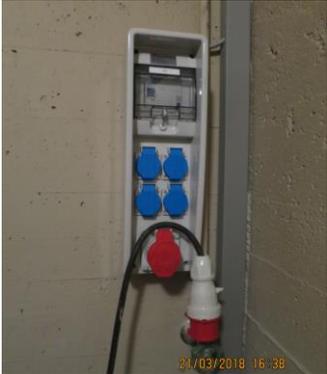
| Haustechnik | Zustandsbeurteilung | Fotos / Bemerkungen |
|---|---|--|
| <p>Elektroinstallationen</p> | <p>Die Elektroinstallationen sind teilweise erneuert worden. Die Elektroverteilung wurde erneuert und ist mit FI-Sicherungen ausgerüstet. Restlebensdauer: unterschiedlich. Massnahme: Detailprüfung Elektroanlage.</p> | <p><i>Schalterflächen optisch in gutem Zustand.</i></p> <p><i>FI-Schutz vorhanden.</i></p> |
