1175 Schulraumerweiterung Maienfeld
Zustandsanalyse – Schulanlage Bündtli

ram | 24. April 2018

Die Gebäudeanalyse soll eine Übersicht zum aktuellen Zustand der Schulanlage Bündtli in Maienfeld ergeben.

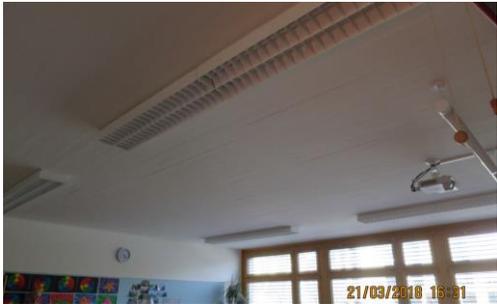
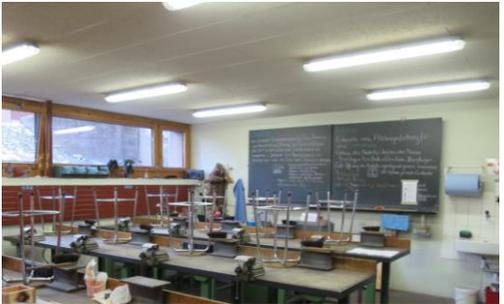
| Haustechnik | Zustandsbeurteilung | Fotos / Bemerkungen |
|---|---|--|
| <p>Elektroanlagen - Beleuchtung</p> | <p>Klassenzimmer Die Klassenzimmer sind mit Leuchtstoffröhren ausgerüstet. Diese ergeben eine ausreichende Lichtstärke und sind energieeffizient. Restlebensdauer: erreicht. Massnahme: Ersatz bei Sanierung.</p> <p>Korridor im Korridor ist die Beleuchtung ungenügend und veraltet. Restlebensdauer: erreicht Massnahme: Ersatz Beleuchtungen.</p> | <p><i>Beleuchtung im Klassenzimmer</i></p> <p><i>Die Beleuchtung im Metallwerkraum</i></p> |

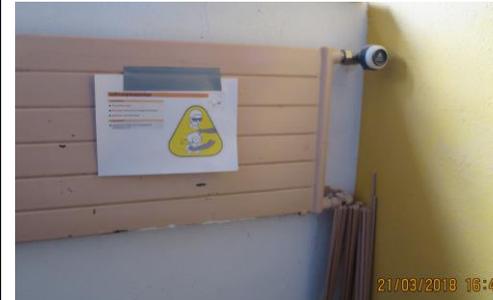
Heizwand mit Thermostatventil.

Massnahme: Ersatz.

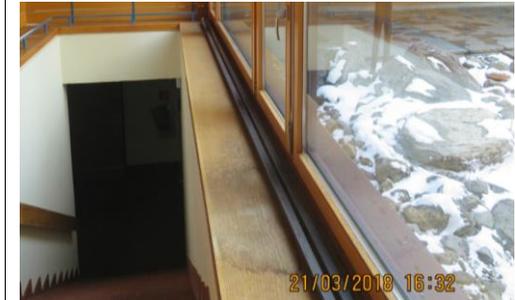
Konventionelle Heizung vor Fenster.

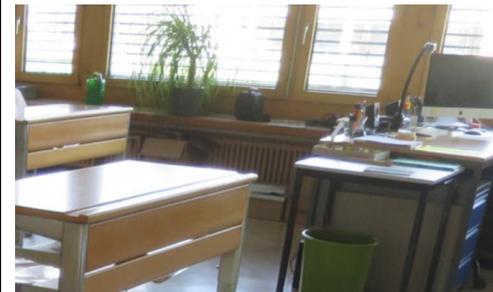
Radiatoren in den Klassenzimmern.

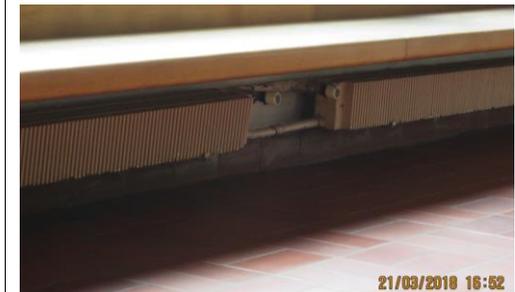
Veraltete Konvektoren unter Fenster.

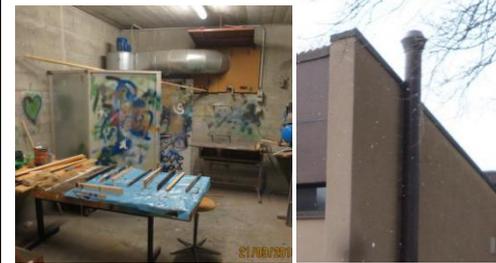
Der Spritzraum weist eine örtliche Abluftanlage auf. Die Fortluft wird über Dach geführt. Sie weist keine Wärmrückgewinnung auf. Aufgrund der geringen Betriebsstunden ist dies auch nicht verhältnismässig. Die Anlage ist funktionsfähig. Die BALuftanlage in der Metallwerkstatt wurde durch eine moderne Umluftanlage ersetzt. Restlebensdauer: <5 Jahre. Massnahme: keine.

Abluftanlage Spritzraum.

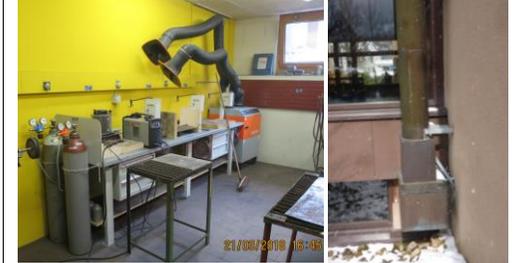
Abluftanlage in der Metallwerkstatt ist ausser Betrieb, neu ist eine Umluftanlage vorhanden.

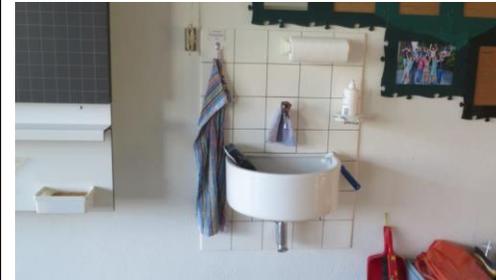
Die sanitären Armaturen und Installationen sind grösstenteils ersetzt worden. Die Keramikplatten an den Wänden stammen aus den 1960er-Jahren. Die Funktionsfähigkeit ist gegeben. In den Klassenzimmern ist nur Kaltwasser vorhanden. Die Abwasserleitungen sind, wo ersichtlich, aus PE-Rohren. Restlebensdauer: unterschiedlich. Massnahme: bei Gesamtsanierung detaillierte Abklärungen.

Lavabo im Klassenzimmer.

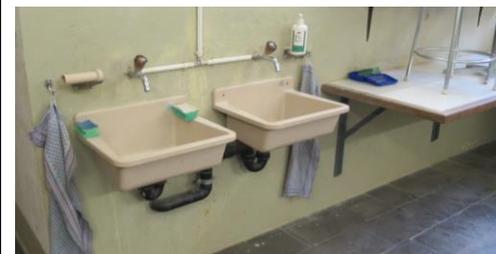
Lavabo im Töpferraum.

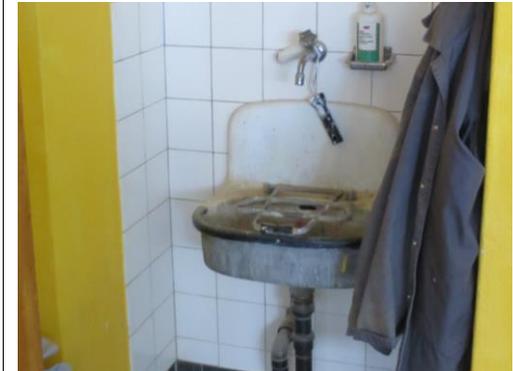
Altes Lavabo mit ursprünglichen Wandfliesen.

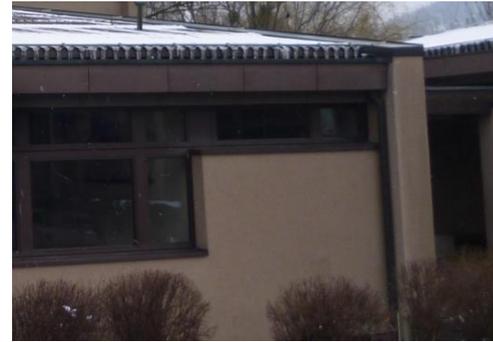
Restlebensdauer: erreicht.

Dachwasserleitung.

Massnahme: Ersatz.
